# Das Rittergut Besenhausen

## Sanierung des Christenhauses

### Verarbeitungsanleitung CELLCO® Wärmedämmlehm-Platte (WDP)

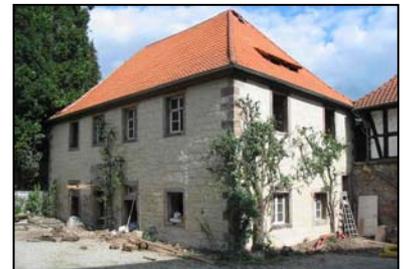
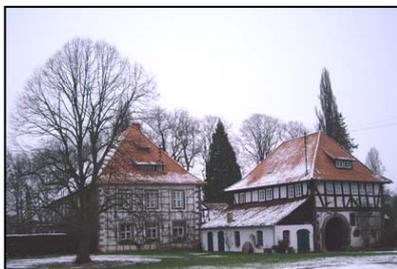
Die Abkühlung der warmen Raumluft hat eine Kondensatbildung auf der Außenwand zur Folge, die bei einer nicht ausreichenden Lüftung schnell für ein unbehaglich feuchtes Klima sorgt. Außerdem steigt die Gefahr des Schimmelpilzwachstums enorm an. Dies läßt sich nur durch zwei Maßnahmen verhindern: man kann die Raumluft derart stark aufheizen, dass keine Kondensatbildung auf der Außenwand mehr möglich ist oder alternativ eine innere Wärmedämmung anbringen, die den Energieverlust drastisch senkt.

Die erste Variante führt zu einem keineswegs angenehmen Raumklima und ist zusätzlich auch in Zeiten hoher Energiepreise noch sehr unwirtschaftlich. Der Energieverbrauch wäre enorm hoch und würde unsere Umwelt in einem unverhältnismäßig hohen Maß belasten. Deshalb ist die einzig sinnvolle und wirtschaftliche Lösung eine auf den historischen Bestand abgestimmte Innendämmung. In den folgenden Tabellen sind die zu erwartenden Kosten und die energetische Verbesserung abzulesen.
